## **Bericht**

Kunde: MZA Meyer-Zweiradtechnik GmbH, Betriebstätte Meiningen

Projekt: Zerreiversuche an Bowdenzug-Seilen

Prüfeinrichtung: Universalprüfmaschine TiraTest 2850 mit 50 kN DMS-Kraftsensor

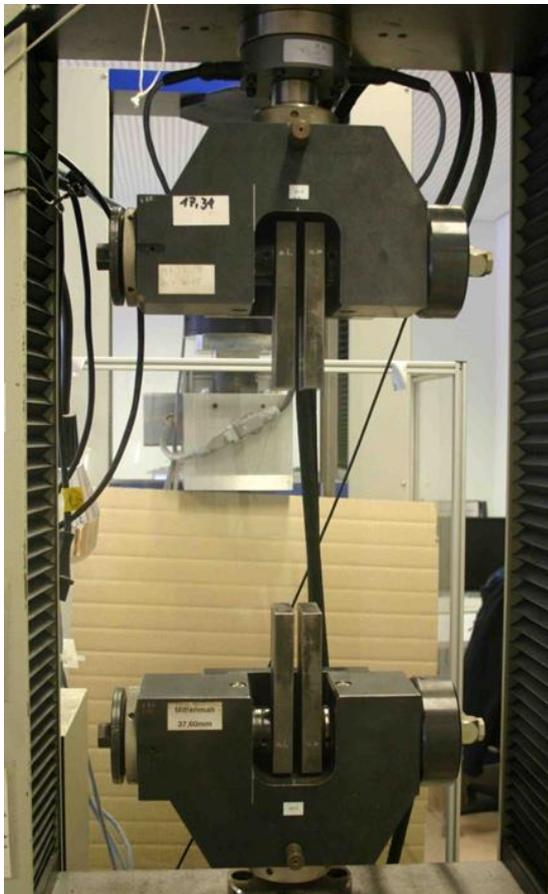
**Abbildung 1: Prfmaschine**

Zur Ermittlung der (maximal) durch die Bowdenzge bertragbaren Zugkrfte wurden an diesen Zerreiversuche durchgefhrt. Die Versuche erfolgten auf einer Universal-Festigkeitsprfmaschine mit einem 50 kN DMS-Kraftsensor (vgl. Abbildung 1).

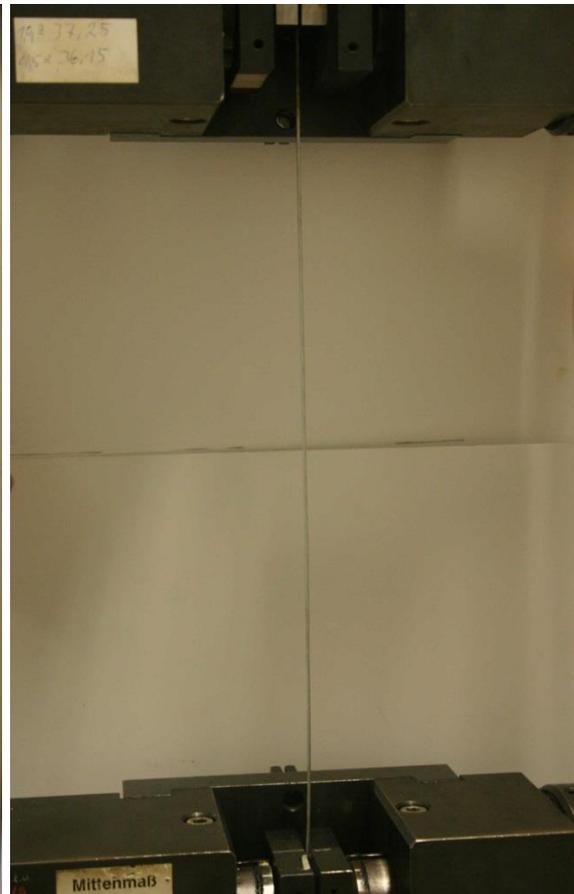
Die Bowdenzge wurden zu diesem Zweck in zwei Teile geteilt und mit dem Bowdenzug-Nippel in eine geeignete - dem Seildurchmesser angepasste - Aufnahme eingehangen (vgl. Abbildung 2). Diese Aufnahme sowie das freie Ende des Bowdenzugs wurden mittels hydraulisch bettigter Spannbacken (mit gezahnten Klemmeinstzen) in der Prfmaschine geklemmt. Die freie Seillnge der Proben betrug je nach Ausfhrung etwa 150...250 mm (vgl. Abbildung 1). Die Bowdenzug-Seile wurden vor Beginn des eigentlichen Versuches durch eine geringe, in Abhngigkeit vom Seildurchmesser gewhlte Vorkraft gespannt.

**Versuchsanordnung mit Probe**

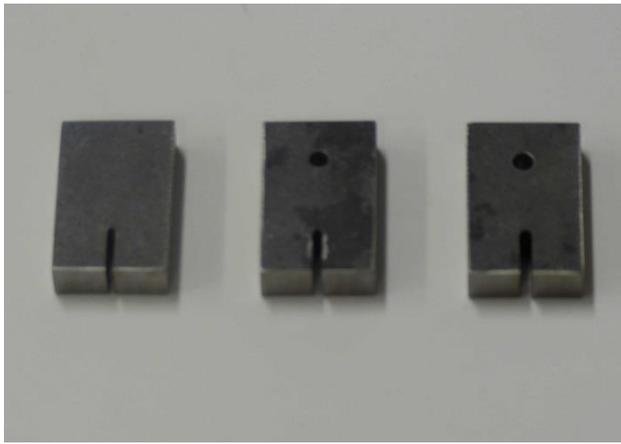
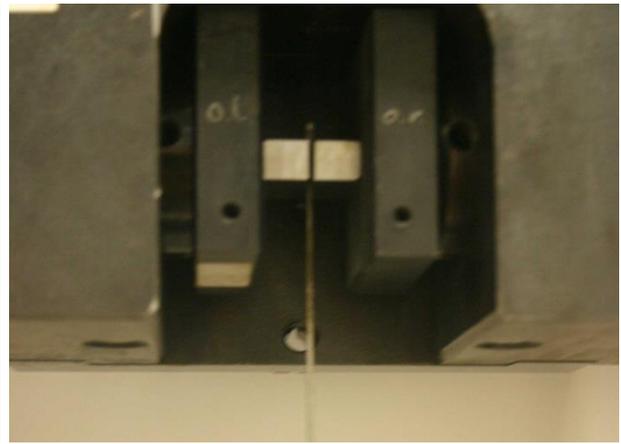
Abbildung 2: Seilaufnahmen

Anordnung in der Prüfmaschine (oben)

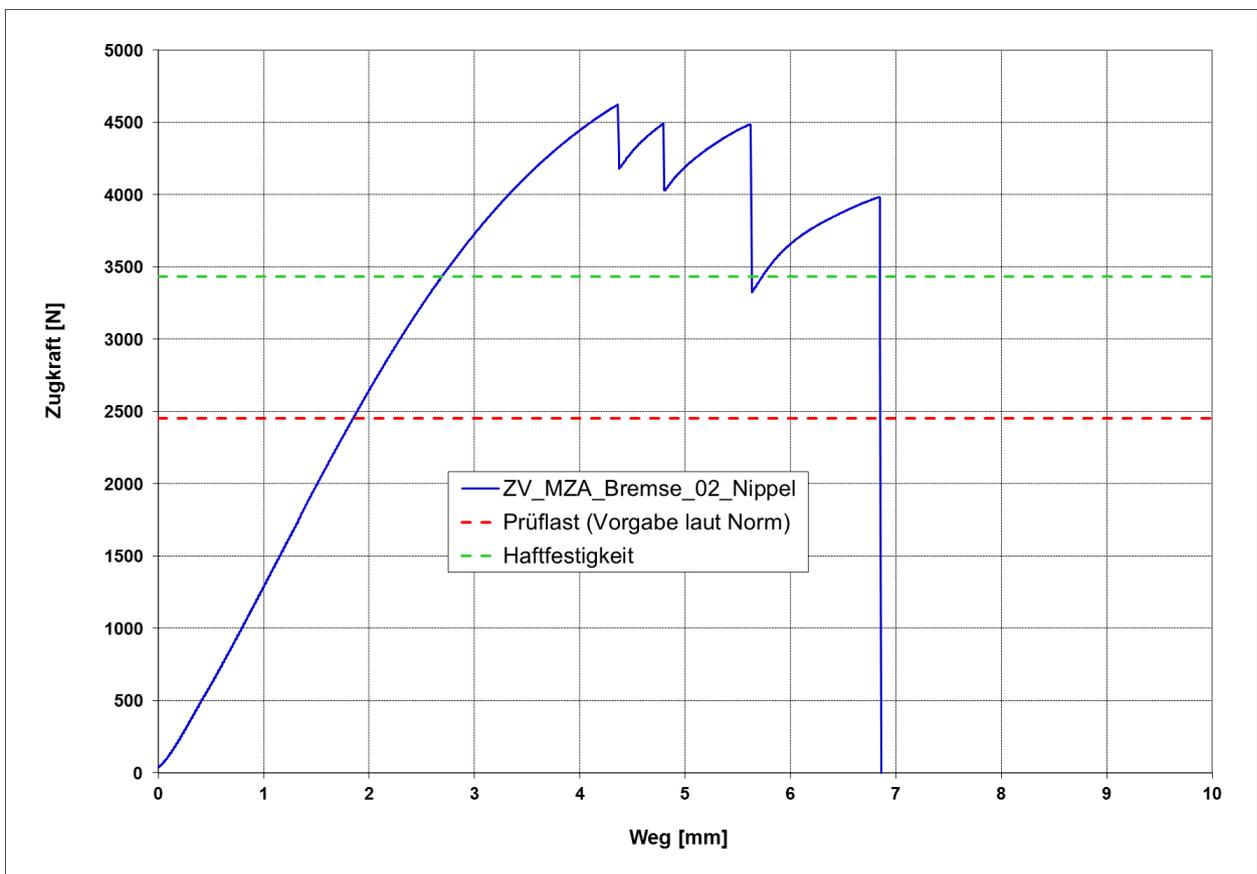
Abbildung 3: Kennlinie des Versuchs ZV\_MZA\_Bremse\_02\_Nippel

Eine Kennlinie aus einem Zerreiversuch ist beispielhaft in Abbildung 3 dargestellt (blaue Kurve). Weiterhin ist als rote horizontal verlaufende Gerade die Prflast gem Norm (TGL 39-285 / DIN 71986) zu erkennen. Die grne Gerade markiert die (geforderte) Haftfestigkeit. Aufgrund der vor Versuchsbeginn aufgebraachten kleinen Vorspannkraft, liegt der Startpunkt der Kennlinie nicht im Koordinatenursprung.

Ein zwischenzeitlicher Kraftabfall im Versuchsverlauf kann - ebenso wie der gezackte Kurvenverlauf (z.B. Abbildung 3) auf das partielle Nachgeben der Proben in den Aufnahmen/Klemmstellen zurückgeführt werden. Im oberen Teil der Probe (Aufnahme/Nippel) kommt es dabei einerseits zum Einziehen des Seilzugnippels in die Aufnahme, andererseits zum Abgleiten des Nippels am Seilzug. Am unteren Probenende (Seil in Spannbacken geklemmt) ist das Versagen einzelner Seillitzen als Ursache auszumachen. In allen Fällen kommt es zu einem leichten Abfall der Steifigkeit der Probe und damit zu einem kurzzeitigen Kraftabfall.

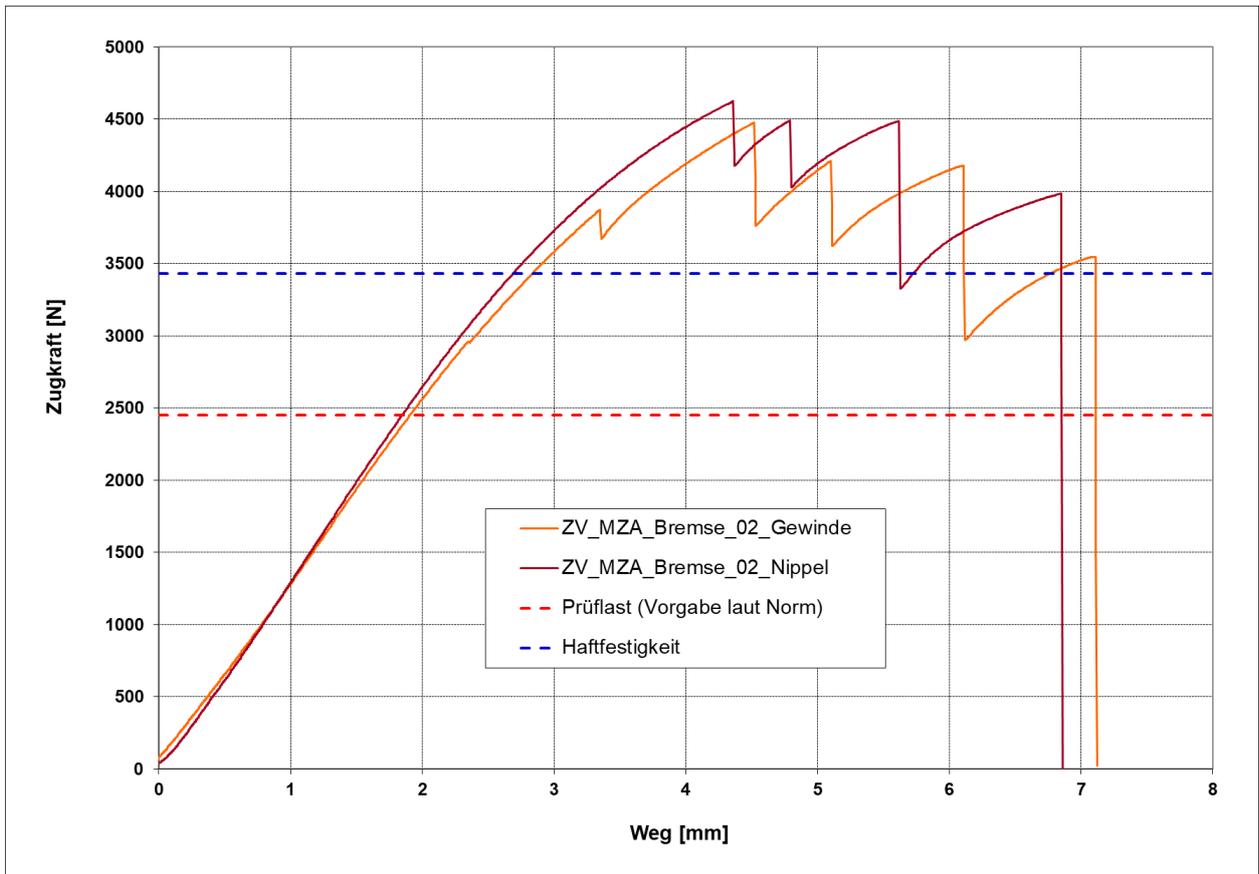
Abbildung 4: Kennlinien\_Zugversuch\_Bowdenzug\_Bremse

Die folgenden Diagramme fassen die Ergebnisse anhand beispielhaft ausgewählter Kennlinien in einer Darstellung zusammen.

Die Brems-Bowdenzüge erreichen mit 180...190% beinahe das Doppelte der geforderten Prüflast, die Kupplungs- und Starter-Bowdenzüge mit 270...430% sogar fast das drei- bis über vierfache. Bezogen auf die Haftfestigkeiten liegen die Werte immer noch bei 130...280%.

Alle getesteten Bowdenzüge können die nach Norm geforderten Prüflasten problemlos übertragen. Ihre Zugfestigkeiten liegen allesamt deutlich über den Anforderungen. Auch die Haftfestigkeit - ein noch über der Prüflast liegender weiterer Grenzwert - wird von allen Proben ausnahmslos übertroffen.
